## Ausgangssituation

## Situation nach Behandlungsabschluss

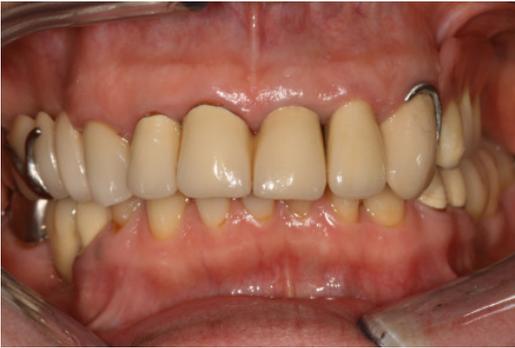
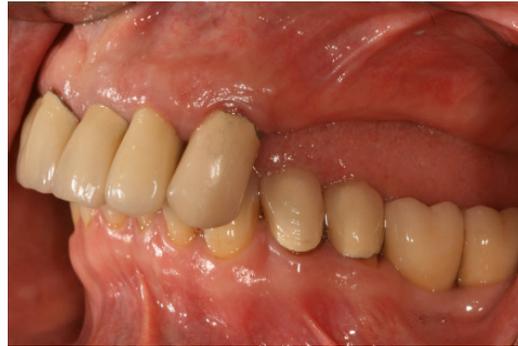
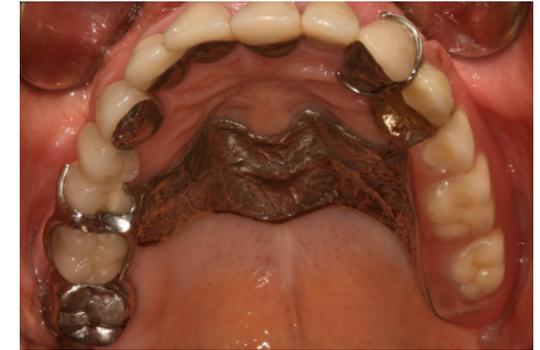
Oberkiefer mit Klammerprothese, da alle Seitenzähne auf der linken Seite fehlten. Die Prothese wackelte beim Kauen, die Metallklammern waren immer sichtbar und der Oberkiefer wirkte schief, da die Prothesenzähne zu kurz waren.

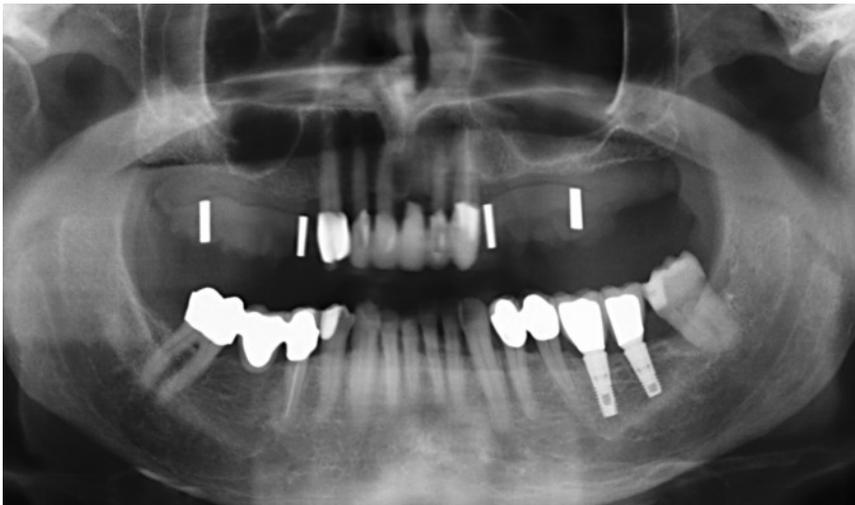
Um die Position der Implantate planen zu können, wird vor der Operation ein Röntgenbild mit einer Bohrschablone angefertigt.

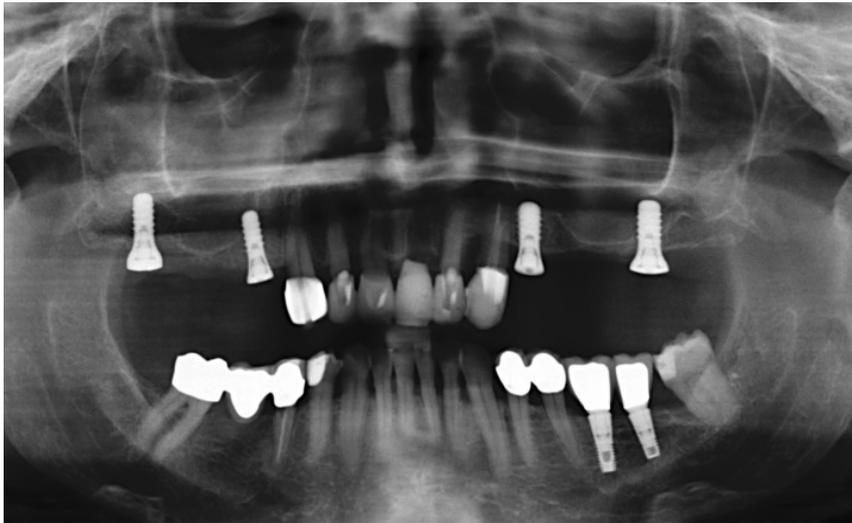
Um die korrekte Position der Implantate zu überprüfen, wird direkt nach der Operation ein weiteres Röntgenbild angefertigt.

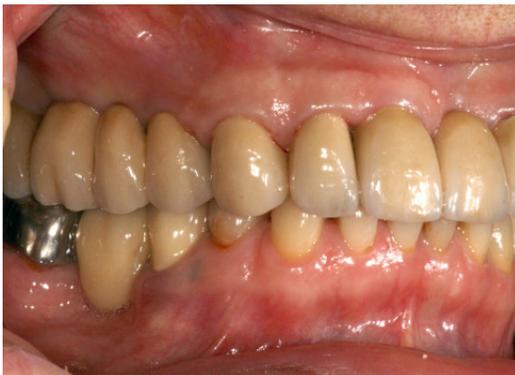
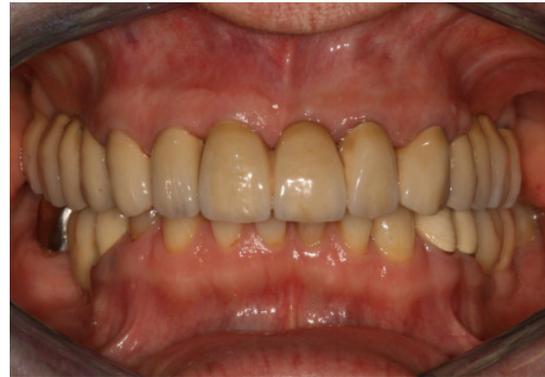
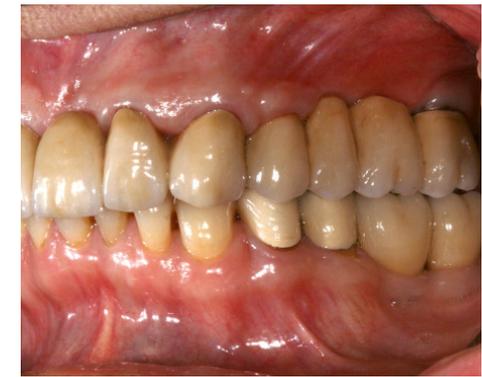
Nach sechsmonatiger Einheilzeit erfolgt die Versorgung mit zwei implantatgestützten Seitenzahnbrücken. Im Rahmen der Gesamtbehandlung erfolgte ebenfalls der Austausch der erneuerungsbedürftigen Frontzahnkronen.

- Gute Hygienefähigkeit
- Festsitzender Zahnersatz
- Keine Bedeckung des Gaumens
